# CASTELLUM

Mälestis: nr 7034, "Tartu Pauluse kirik, 1913-1918. a"

Tartu Pauluse kiriku ennistamine ning kohandamine.

## Muinsuskaitse eritingimused

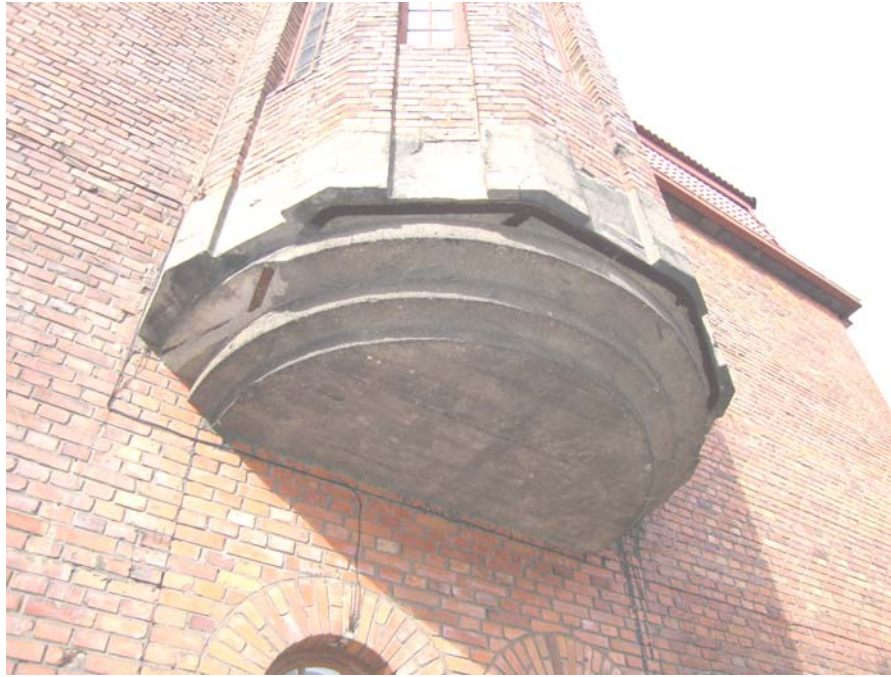
37. Peafassaadi parema ärkli betoonplaat ja selle kahjustatud sarrus.

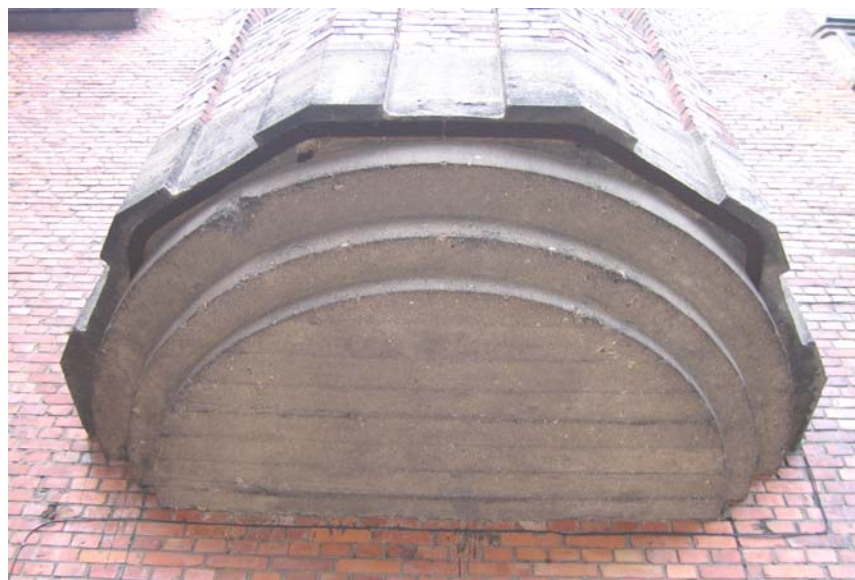
38. Vasaku ärkli betoonplaat vajab samuti kaitset.

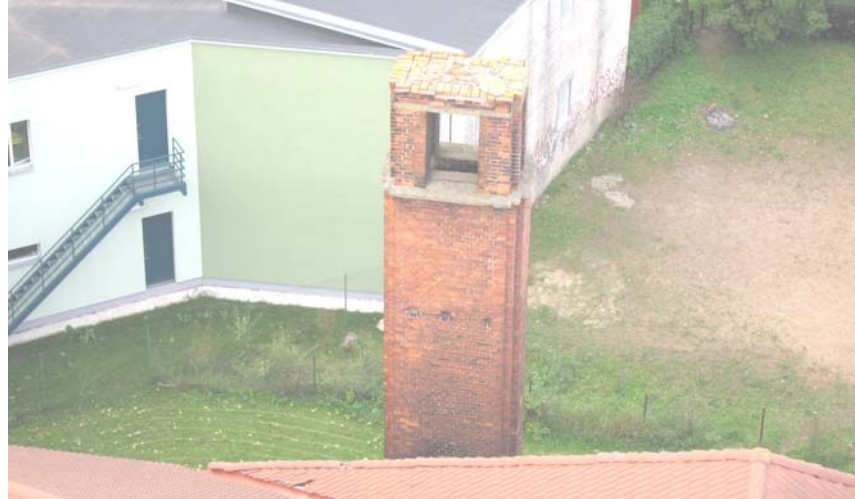
42. Korstna katus vajab kiiresti korrastamist.

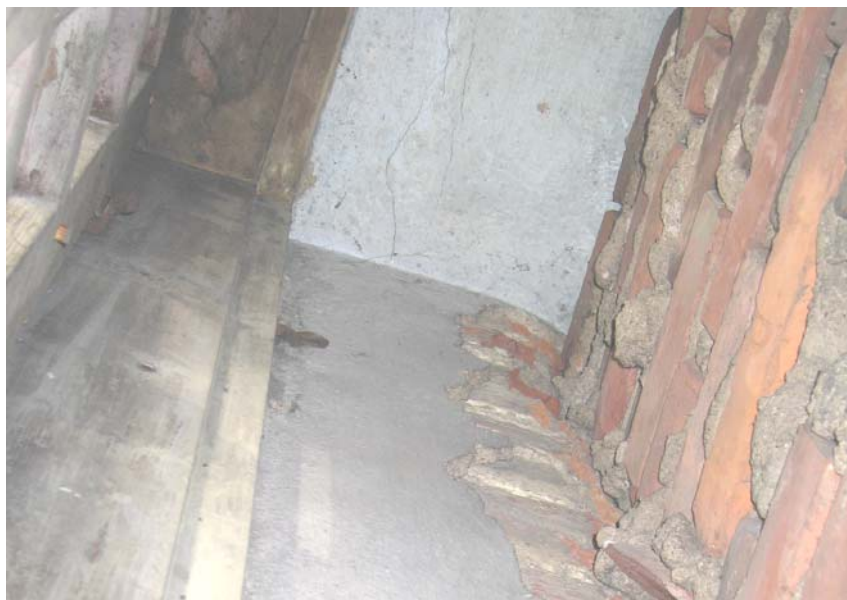
49. Kinnimüritud apsiidi akna-ava.  
Näha on aknaposti kaardumine.

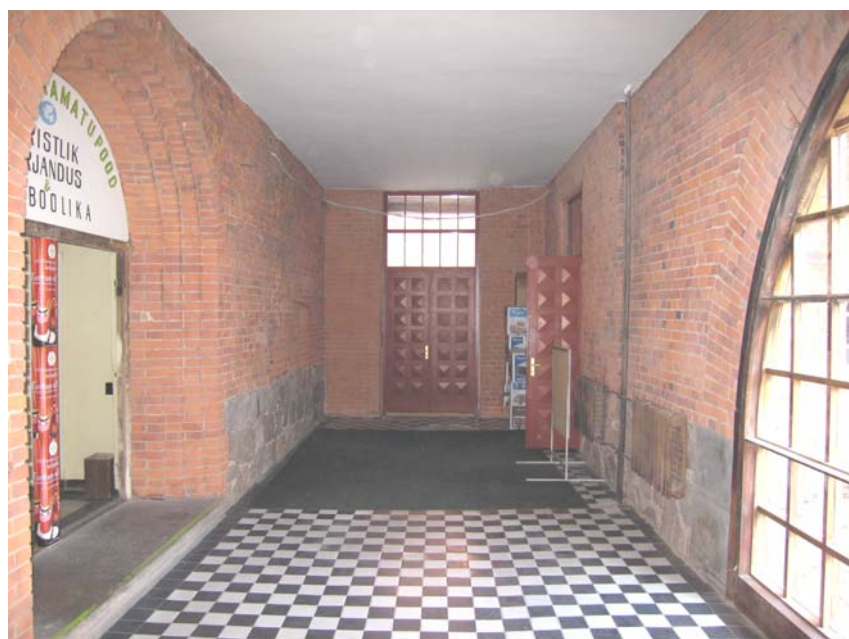
54. Tiibhoone vahekäigu pikivaade.  
Algsed avad on praegu seinte ja ustega suletud.

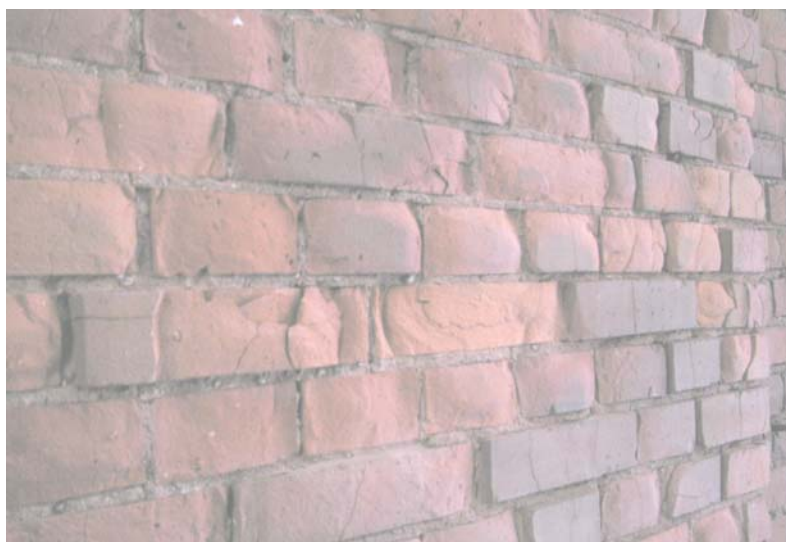
60. Tiibhoone käigu tulekahjus kannatanud tellismüüritis.

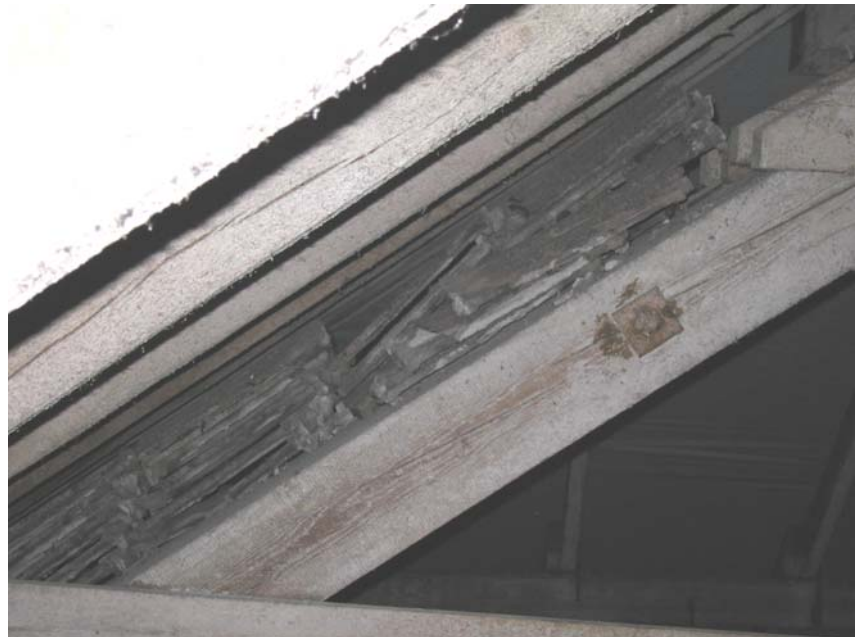
64. Algupärased valtskivid on peidus uue katusekatte all.

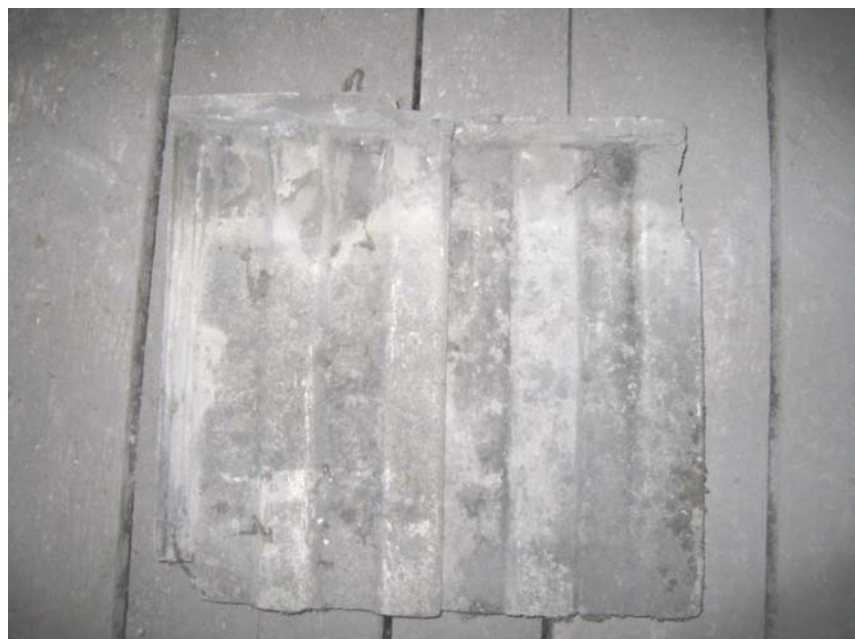
65. Kaks katusekivi on valtsepidi koos.

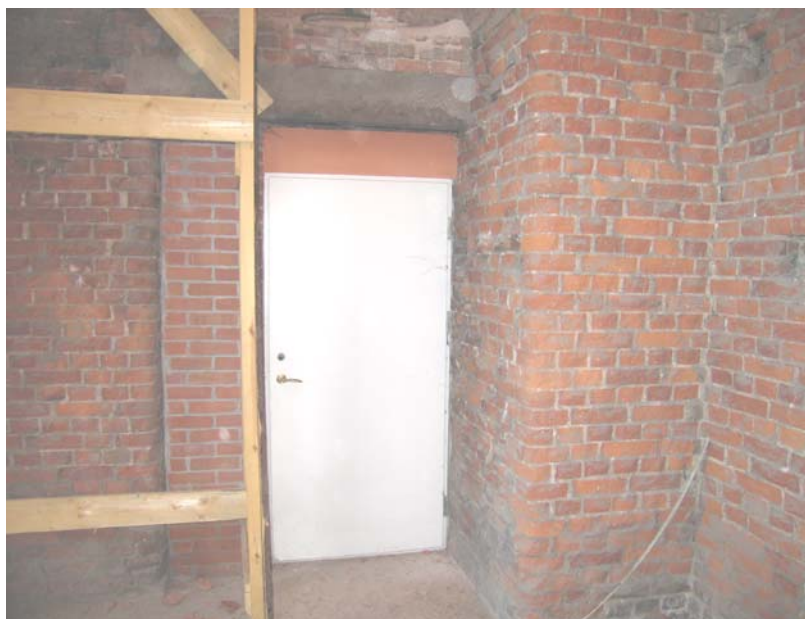
66. Torniruumi algupärane uks on vahetatud väiksema vastu.

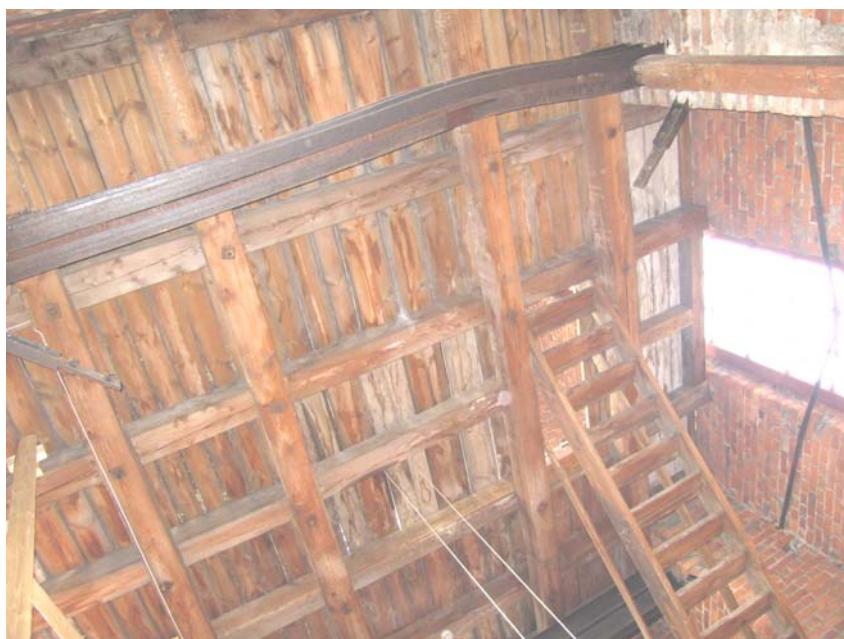
67. Osa torni mittetöötavaid jäikussidemeid.

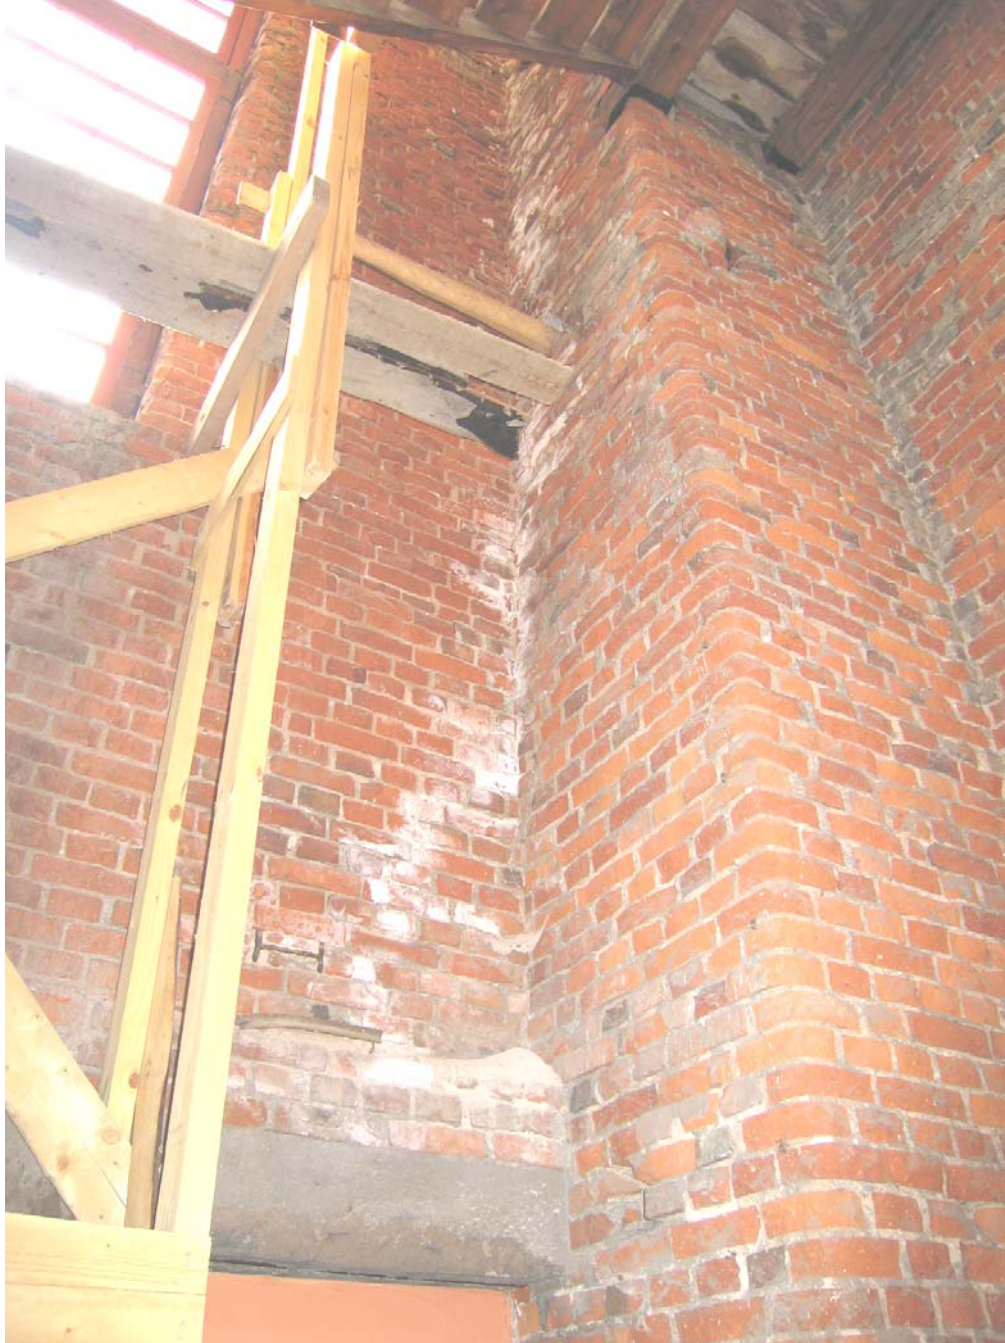
68. Soolakahjustused torni läänenurga sees.

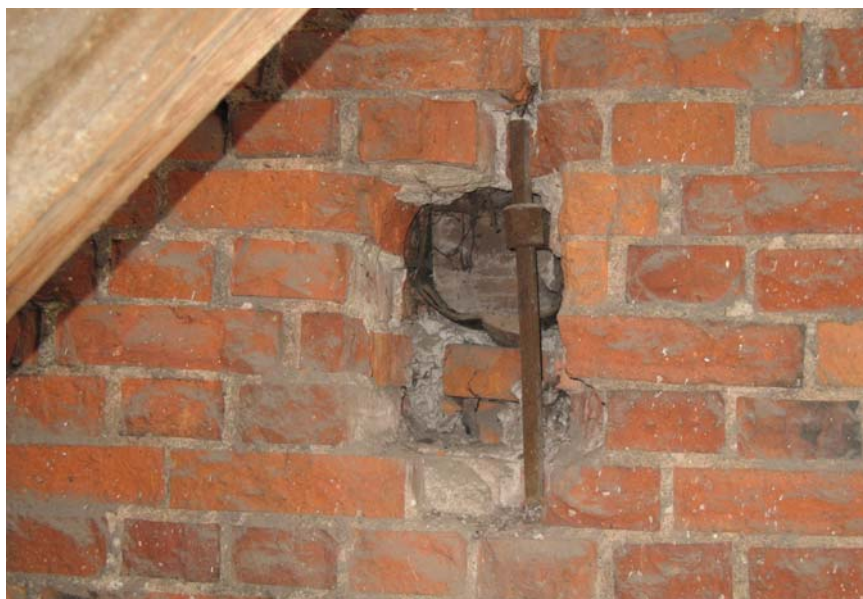
69. Tornihulekahjus kannatanud sisepind ja katmata tala-ankru ots.

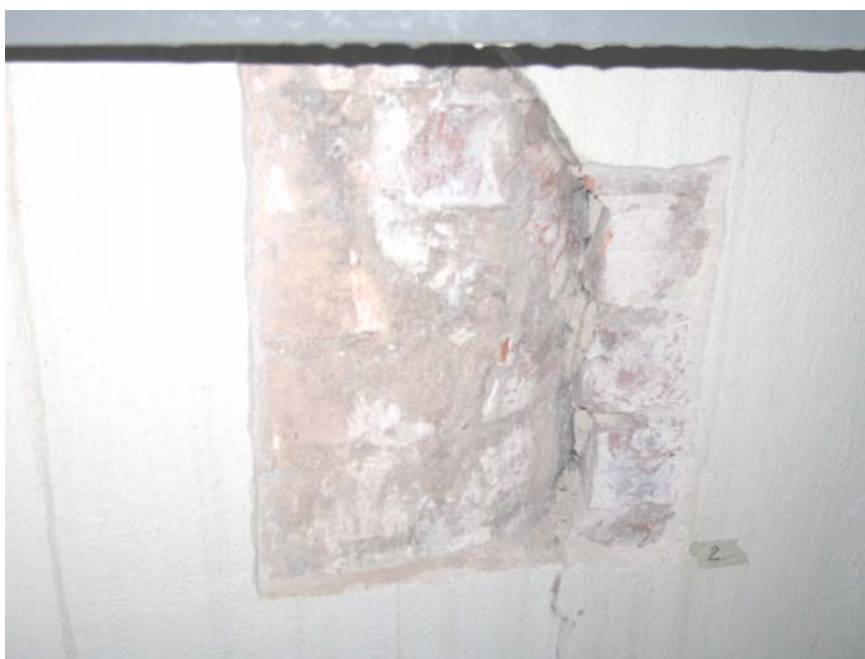
77. Kinnimüüritud apsiidi-akna ümarpale.

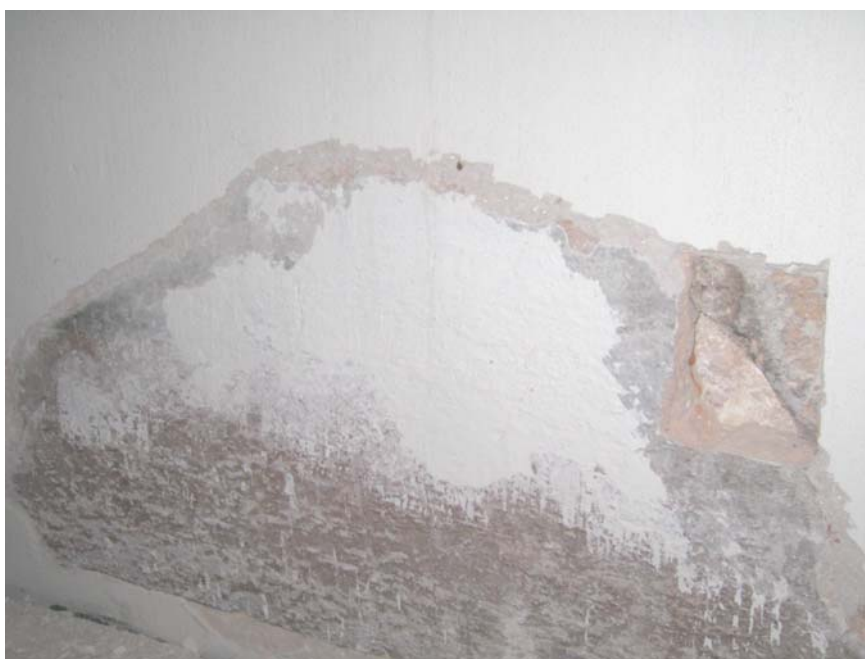
78. Kinnimüüritud altari-ukse tünpanon.

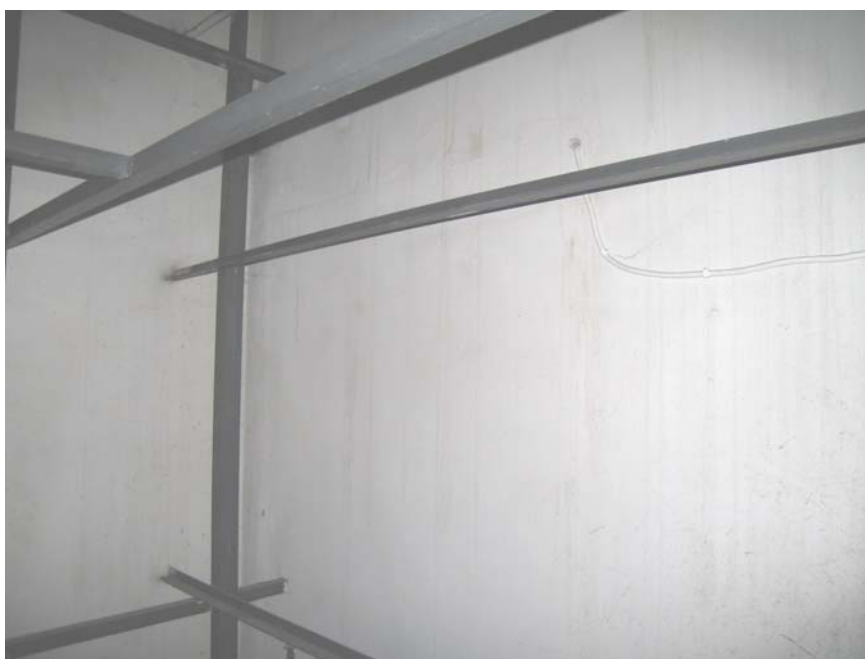
79. Põikhoone idatrepikoja algse ukse-ava asukoht.
